3 Qualitäten und Mängel im städtebaulichen Zusammenhang (Bestandsaufnahme / Analyse)

3.1 Ortsbild

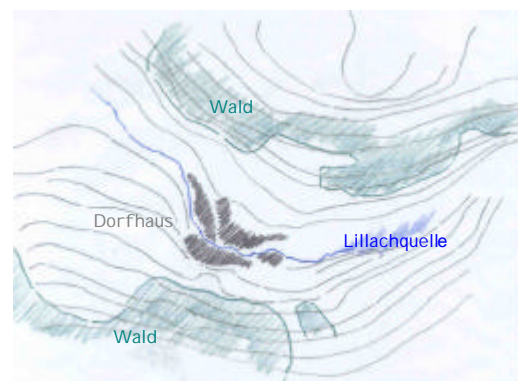
Dorfhaus liegt nahezu am Talende, eingebettet zwischen zwei Höhenrücken. Die Siedlung selbst steigt von Weißenhohe kommend nach Osten hin an, entwickelt sich jedoch kaum am Nord- und Südhang hinauf.

Innerhalb des Ortsgefüges ist eine deutliche Höhenstaffelung zwischen Dorfhauser Straße, Bachlauf und Waldstraße gegeben.

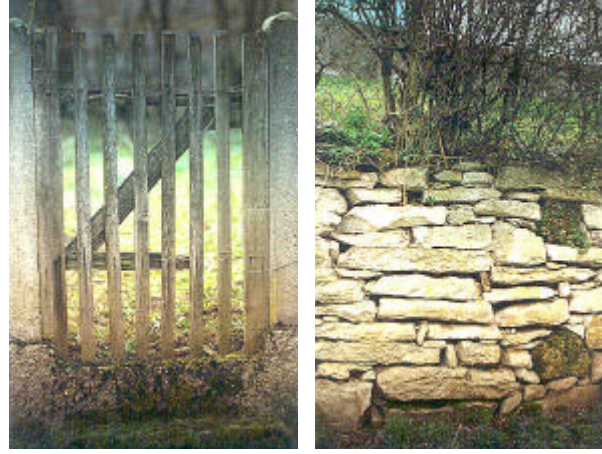
Dorfhaus
Holzlattenzaun und Bruchsteinmauer
gestalterisch positiv - ortsbildprägend

Einfache Holzlattenzäune, Bruchsteinmauern² und grüne Sockelbereiche sowie grüne Mauerfüße prägen hier noch das Ortsbild. Neuere Formen und Materialien sind hier weitaus seltener zu finden als in Weißenohe.

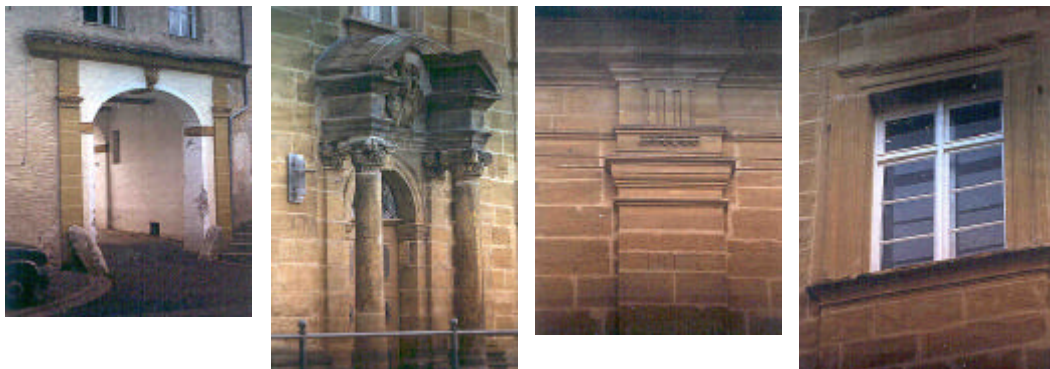
Die *ehemalige Klosteranlage* ist für Weißenhohe der zentrale Bereich und gleichzeitig auch der mit den meisten baulichen Besonderheiten. Die Hauptzufahrt erfolgt durch eine alte Toranlage mit seitlichen Wandpfeilern, Segmentbogentor und beidseitigen Radabweisern. Vom Tor führt die Hofanlage geradeaus auf die Klosterkirche zu. Die Klosterfassade und die angrenzenden Westflügel fallen allein durch die imposante Fassadengestaltung auf.

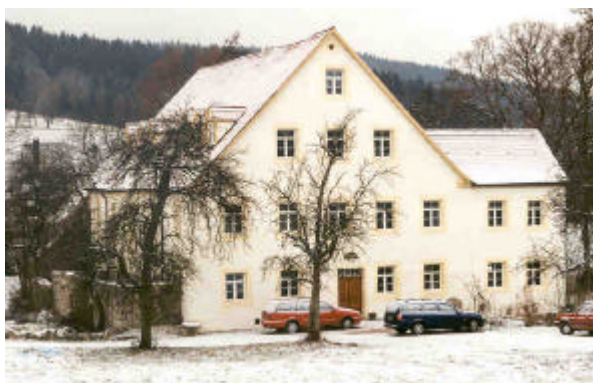
Die Massivität des Gebäudes wird betont durch die Sandsteinquaderfassade sowie durch die barocken Fassadenelemente. Wandpfeiler betonen die Senkrechte und querlaufende Gesimse und Profilierungen die Waagrechte. Das Portal des Westflügels fällt durch seine barocke Portalrahmung und den gesprengten Segmentgiebel besonders ins Auge. Aufwendige Fensterrahmen betonen die gleichmäßigen Fensterachsen.

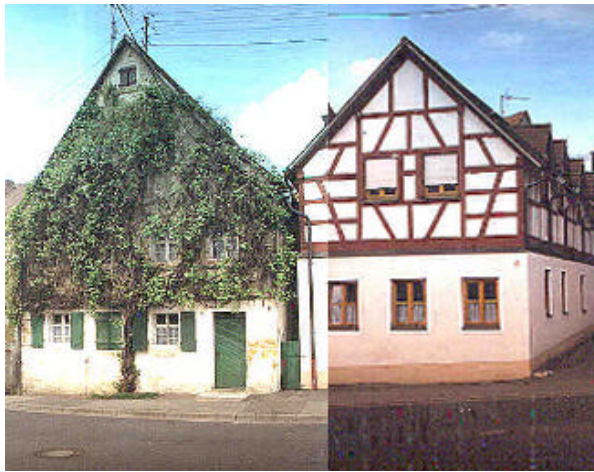
Zum östlichen Altortrand hin wirkt neben der Klosterfassade, die auf dieser Seite schlicht verputzt erscheint, das *Mühlenanwesen*, das stattliche neubarocke Pfarrhaus und die ehemalige Schule. Dem Besucher fällt besonders das schön renovierte Anwesen Mühlenweg 6 (Bild links) auf. Die alte Hofanlage mit dem Hauptgebäude und mehreren Nebengebäuden liegt eingebettet in der Bachaue und ist umrahmt von alten Obstbäumen.

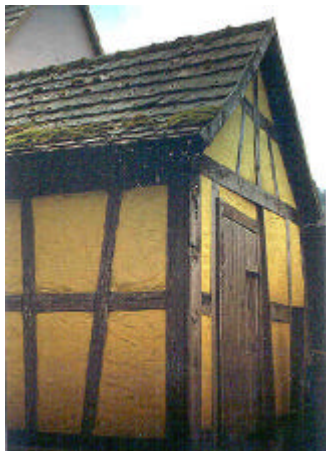
Viehwaage Dorfhauser Straße

Ergänzend sind hier noch die vielen historischen Hofanlagen, die stattlichen Nebengebäude, aber auch kleinste Bauten wie das Backhaus und die ehemalige Viehwaage zu nennen, die deutlich die landwirtschaftliche Orientierung des Ortes zeigen.

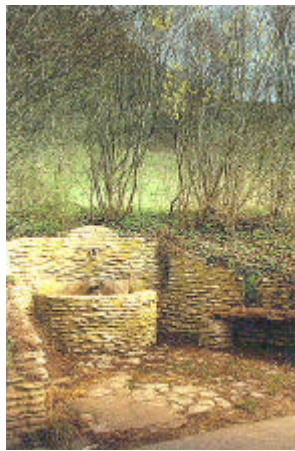
Bruchsteinmauer und Brunnenanlage Dorfhauser Straße

Besonders auffallend ist die Bruchsteinmauer mit kleiner Brunnenanlage am Ortseingang von Dorfhaus, die entlang der Dorfhauser Straße hangaufwärts führt.³

Abschließend sei hier noch auf den Brunnen in der Dorfhauser Straße (am Ortseingang von Weißenlohe kommend) hingewiesen. Die Bruchsteinmauer – Stützmauer zum Gelände hin – "weicht zurück" und bildet ein kleines Plätzchen mit Sitzbank und Brunnen aus.

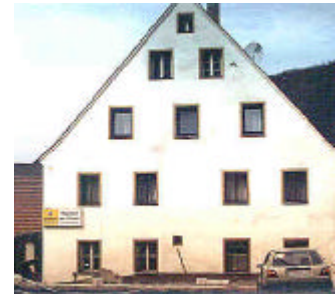
45-55° steile Satteldächer mit roten Tonziegeln schließen giebelseitig bündig an die Fassade an⁷. Einziges Dekorelement in diesem Bereich ist ein leicht abgesetzter Rahmen, der eine Einfassung der giebelseitigen Fassade bildet und damit die Dachkante betont. Dachaufbauten sind relativ selten. Es handelt sich hierbei um Einzelgauben mit Sattel- oder Schleppehdach.

Die Traufseite selbst zeigt einen leichten Dachüberstand von maximal 30 cm. Die Konstruktionselemente der Traufe sind häufig angeputzt und farblich abgesetzt.
